**Борзяк О.С., канд. техн. наук, Плагин Д.А., канд. техн. наук,
Герасименко О.С., канд. техн. наук, Дудин А.А., канд. техн. наук, Конев А.А., инж.**
Украинская государственная академия железнодорожного транспорта

ВОЗДЕЙСТВИЕ ТОКОВ УТЕЧКИ НА КОНСТРУКЦИИ ПАССАЖИРСКИХ ПЛАТФОРМ, РАСПОЛОЖЕННЫХ ВБЛИЗИ ЭЛЕКТРИФИЦИРОВАННЫХ ПОСТОЯННЫМ ТОКОМ УЧАСТКОВ ПУТИ

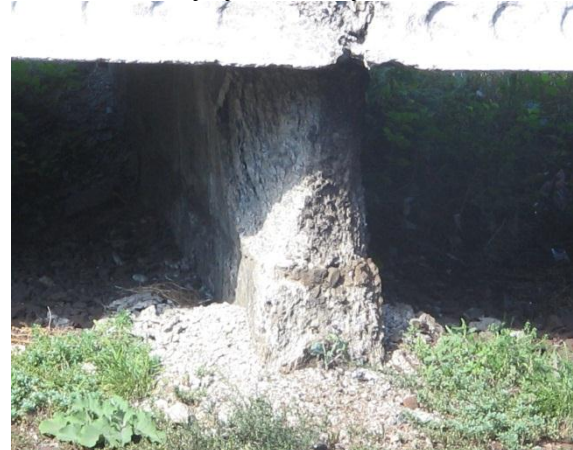
Рис. 1 - Разрушение торцов и боковых граней

Установлено, что на платформах с бетонными опорами в наибольшей степени повреждены бетонные опоры, рис. 1-2, а железобетонные многопустотные плиты – в намного меньшей. На платформах с железобетонными стойками и ригелями в наибольшей степени повреждены железобетонные ребристые плиты, рис. 3.

Основные повреждения бетонных опор – разрушение торцов и боковых граней, в том числе нижнего и верхнего рядов, отвал толстых слоев бетона от боковых поверхностей, развал блоков по торцевому сечению, разрушение верхней (опорной) части блоков, рис. 1. Большинство блоков потеряли несущую способность. Началось повреждение бетона железобетонных плит (рис. 2).

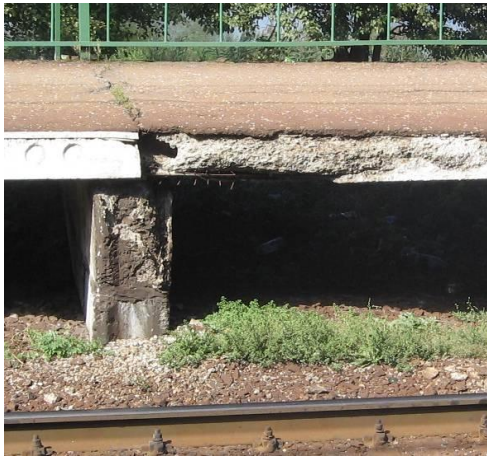
Рис. 2 - Разрушение железобетонной плиты

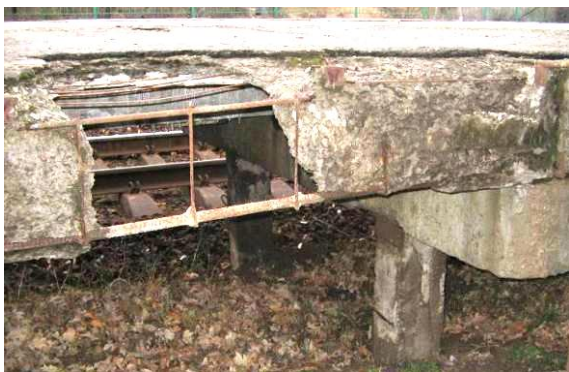
Рис. 3 - Вертикальные трещины в стойке и разрушение ребер плит высокой платформы

их арматурным каркасам или соединены с каркасами другим способом. Следовательно, потенциал от рельса передается в арматурный каркас наружных граней плит по всей их поверхности. Поверхность грунта с наружной стороны платформы, как правило, переходит в откос, в связи с чем во время дождей с этой поверхности и на откосе происходит вымывание катионов K^+ и Na^+ (в основном), и грунт имеет в этом месте избыточный отрицательный заряд. Соответственно, с боковой грани плиты возникает электромиграционный поток катионов Ca^{2+} из бетона и катионов Fe^{2+} из арматуры, т.е. электрокоррозия железобетона наружной грани железобетонной плиты. Это полностью соответствует снимкам разрушения железобетонных плит на рис. 3.

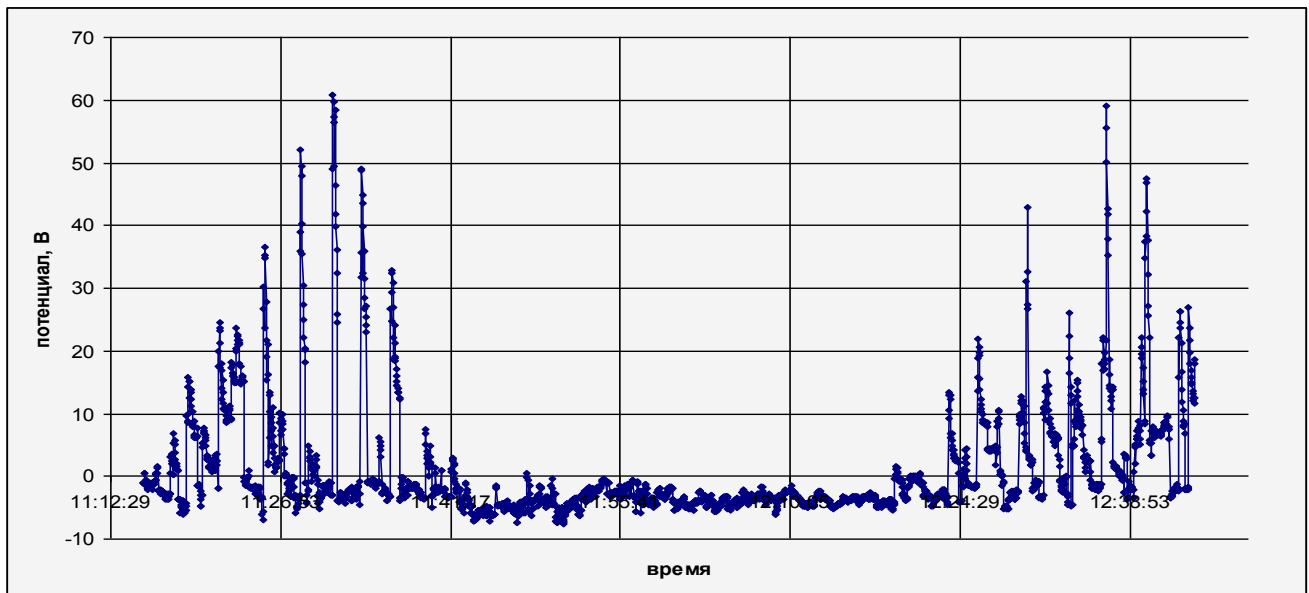
Рис. 4 - Изменение потенциала на рельсе во времени при прохождении электроподвижного состава

За период измерений потенциал на рельсе изменялся во времени экстремально, достигая очень большого значения ($U_{MAX}^P = 90 В$) при прохождении электроподвижного состава в зоне остановочного пункта, рис. 4. Измерения выполнялись в сухую погоду.

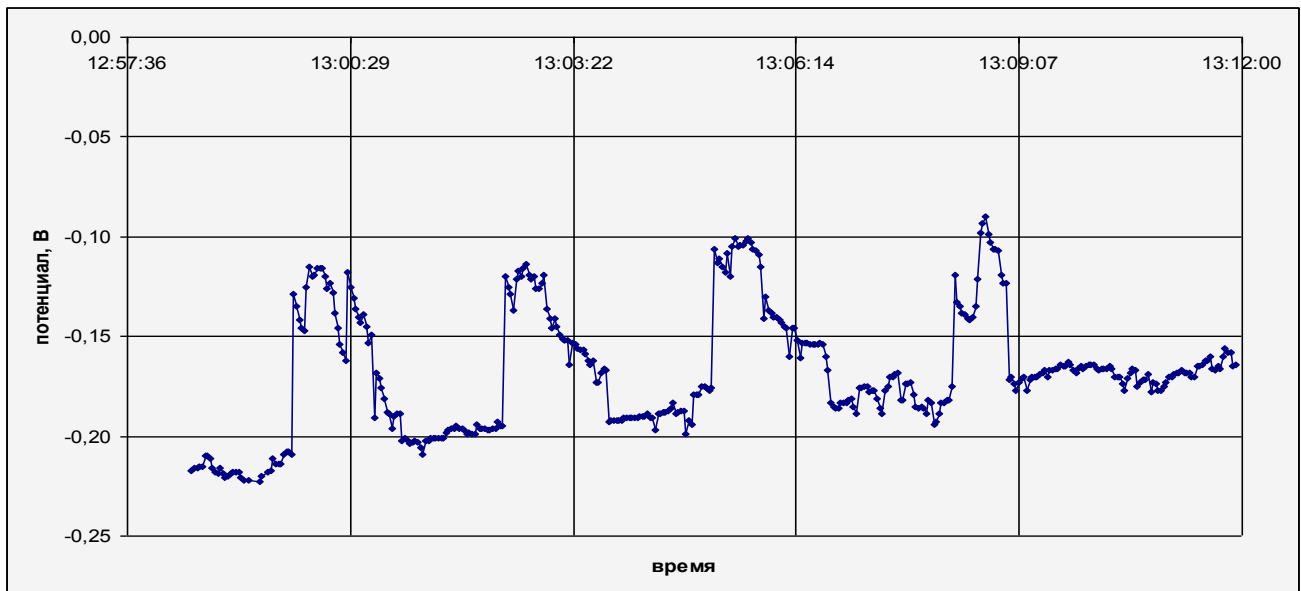
Рис. 5 - Изменение потенциала на нижней части блока во времени при прохождении электроподвижного состава

Потенциалы на конструкциях изменяются синхронно с потенциалом на рельсе, возникающем при движении электроподвижного состава. Наименьшие потенциалы, рис. 5, возникали на бетонном блоке опоры платформы ($U_{MAX}^{БЛ} = 0,57 В$), основание которого (первый ряд) находится в грунте, а сам блок расположен ближе всего к рельсу. Контролируемая зона кирпичной стены здания была выбрана в сопоставимых условиях с контролируемой зоной бетонного блока (над бетонным фундаментом, примерно на одинаковой высоте от поверхности грунта). Однако потенциалы на поверхности здания ($U_{MAX}^{ЗД} = 0,64 В$) превысили потенциалы бетонного блока.
