ДОСЛІДЖЕННЯ ЗАЛЕЖНОСТЕЙ СПРАЦЮВАННЯ НЕСУЧИХ ЕЛЕМЕНТІВ ПАСАЖИРСЬКИХ ВАГОНІВ

У статті розглянуті питання аналізу закономірностей спрацювання несучих елементів кузовів пасажирських вагонів. Парк пасажирських вагонів в основному складають моделі, розроблені та виготовлені у 70-90 роки минулого століття на вагонобудівних заводах Німеччини та Росії. Вони застаріли як морально, так і фізично. Проведено порівняльний аналіз величини та характеру спрацювання конструктивних елементів як вагонів купейного так і вагонів відкритого типу. Результати дослідження дали змогу розглянути питання подальшого використання пасажирських вагонів, які найбільш уражені корозією.

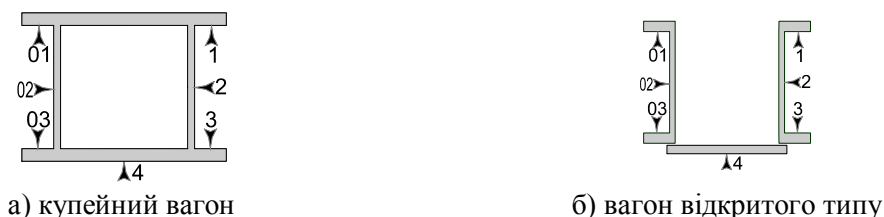
Рис. 1. Схема проведення вимірювань хребтової балки

Хребтова балка. У пасажирських вагонах вимірювання величини зносу хребтової балки проводилися по всіх зазначених точках (рис 1, а;б) як з котлової, так і з некотлової сторони вагону. Максимальне значення спрацювання хребтової балки у вагонах купейного типу з котлової сторони вагону дорівнювало у точці 1 – 4 мм. Це у 2,8 рази перевищувало відповідне значення у некотлової сторони.

Отримана максимальна різниця у величині спрацювання по різних сторонах хребтової балки у точці 2 та 02 з котлової сторони вагону дорівнює близько 67 %, та у точці 1 та 01 – 32 %. З некотлової сторони вагону різниця у спрацюванні майже однакова і знаходиться в межах 20 %. Найменша величина спрацювання спостерігалася у точці 4 – 0,08 мм, а різниця по сторонах вагону складала близько 9 %.

Для хребтової балки вагону відкритого типу, перетин якої та схема вимірювання подано на (рис. 1, б), характер розподілу спрацювання суттєво відрізняється від наведених вище результатів для вагонів купейного типу.
